# Una simple **carretilla** ocasionó graves daños en una nave industrial

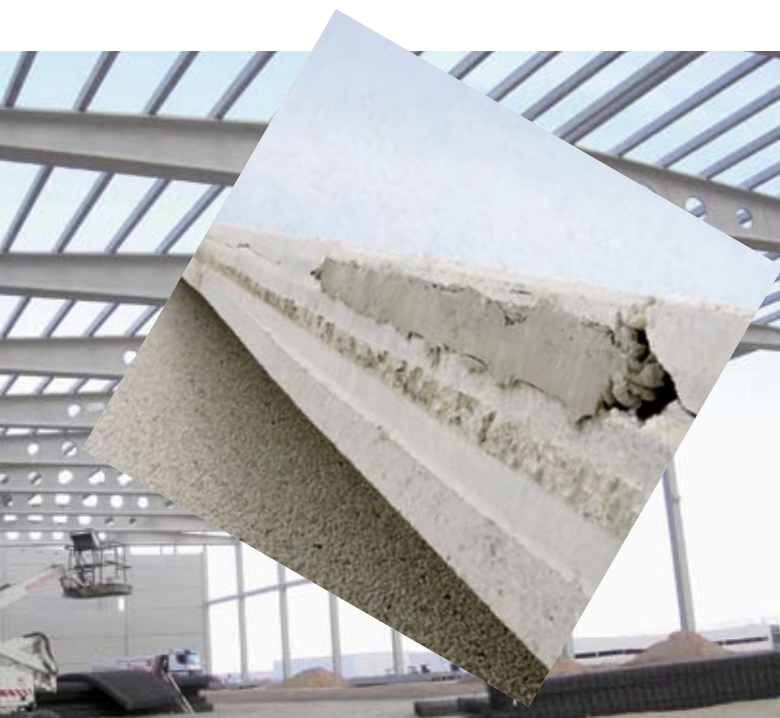
La carretilla elevadora procedía a cargar un camión en el interior de una nave. En una maniobra de marcha atrás y con el toro vacío, impactó violentamente contra el pilar central de una nave industrial destinada a actividades logísticas de almacenaje.

El pilar, de 10 metros de altura y 4 toneladas de peso, se rompió a cortante y se desplazó 35 centímetros saliéndose de la vertical.

El desplazamiento y acortamiento del pilar también lo acusaron las dos jácenas que se apoyaban en él y, por lo tanto, las correas, las cuales como consecuencias del impacto y posteriores movimientos, presentaban cierta torsión. También la cubierta sufrió tracción por sus anclajes en las correas.

Resultado del aparatoso accidente es que existía un peligro de colapso y desplome de la estructura.

Para reparar los daños se barajaron dos opciones. Una era el derribo total del módulo afectado; otra consistía en la reposición del pilar dañado, que sería sustituido por otro metálico. Definitivamente, se optó por esta segunda.

Esta segunda opción significó:

- 1** Desvincular el módulo afectado de los contiguos mediante el corte transversal de la cubierta e independización del muro de sectorización entre los módulos.

- 2** Cortar la piel de la cubierta en la zona de la cabeza del pilar afectado, en aras de colocar unas eslingas, mediante dos grúas de gran tonelaje y sujetar las dos jácenas que se apoyaban en dicho pilar.

- 3** Una vez que las grúas estuvieron en tensión y las jácenas sujetas, hubo que colocar cuatro cimbras que soportasen las jácenas, aliviando parcialmente las grúas.

- 4** Una vez soportada la estructura, desvincular la parte inferior de la chapa de cubierta de la chapa superior. Retirar la parte superior, desmontar las instalaciones de seguridad contra incendios y varios rociadores.

- 5** Cortar la armadura del pilar, abatirlo al suelo mediante un toro y retirarlo.
- 6** Colocar el pilar metálico y, una vez cimentado, hacerlo entrar en carga de forma paulatina a medida que se retirasen las grúas y las cimbras.

- 7** Reponer la cubierta y la instalación de los rociadores.
- 8** Levantar la prohibición de acceso a la nave y al módulo y reiniciar la actividad.
